RILIEVO FOTOGRAFICO CON DESCRIZIONE DEGLI INTERVENTI DI RIQUALIFICAZIONE

INTERVENTI DI RIQUALIFICAZIONE  
DEL CIMITERO ESISTENTE

PROPOSTA PER LA PROGETTAZIONE ESECUTIVA, LA COSTRUZIONE  
E LA GESTIONE DELL'AMPLIAMENTO DEL CIMITERO COMUNALE  
COMPRESIVA DELLA MANUTENZIONE DEL CIMITERO ESISTENTE

TAV  
A.9

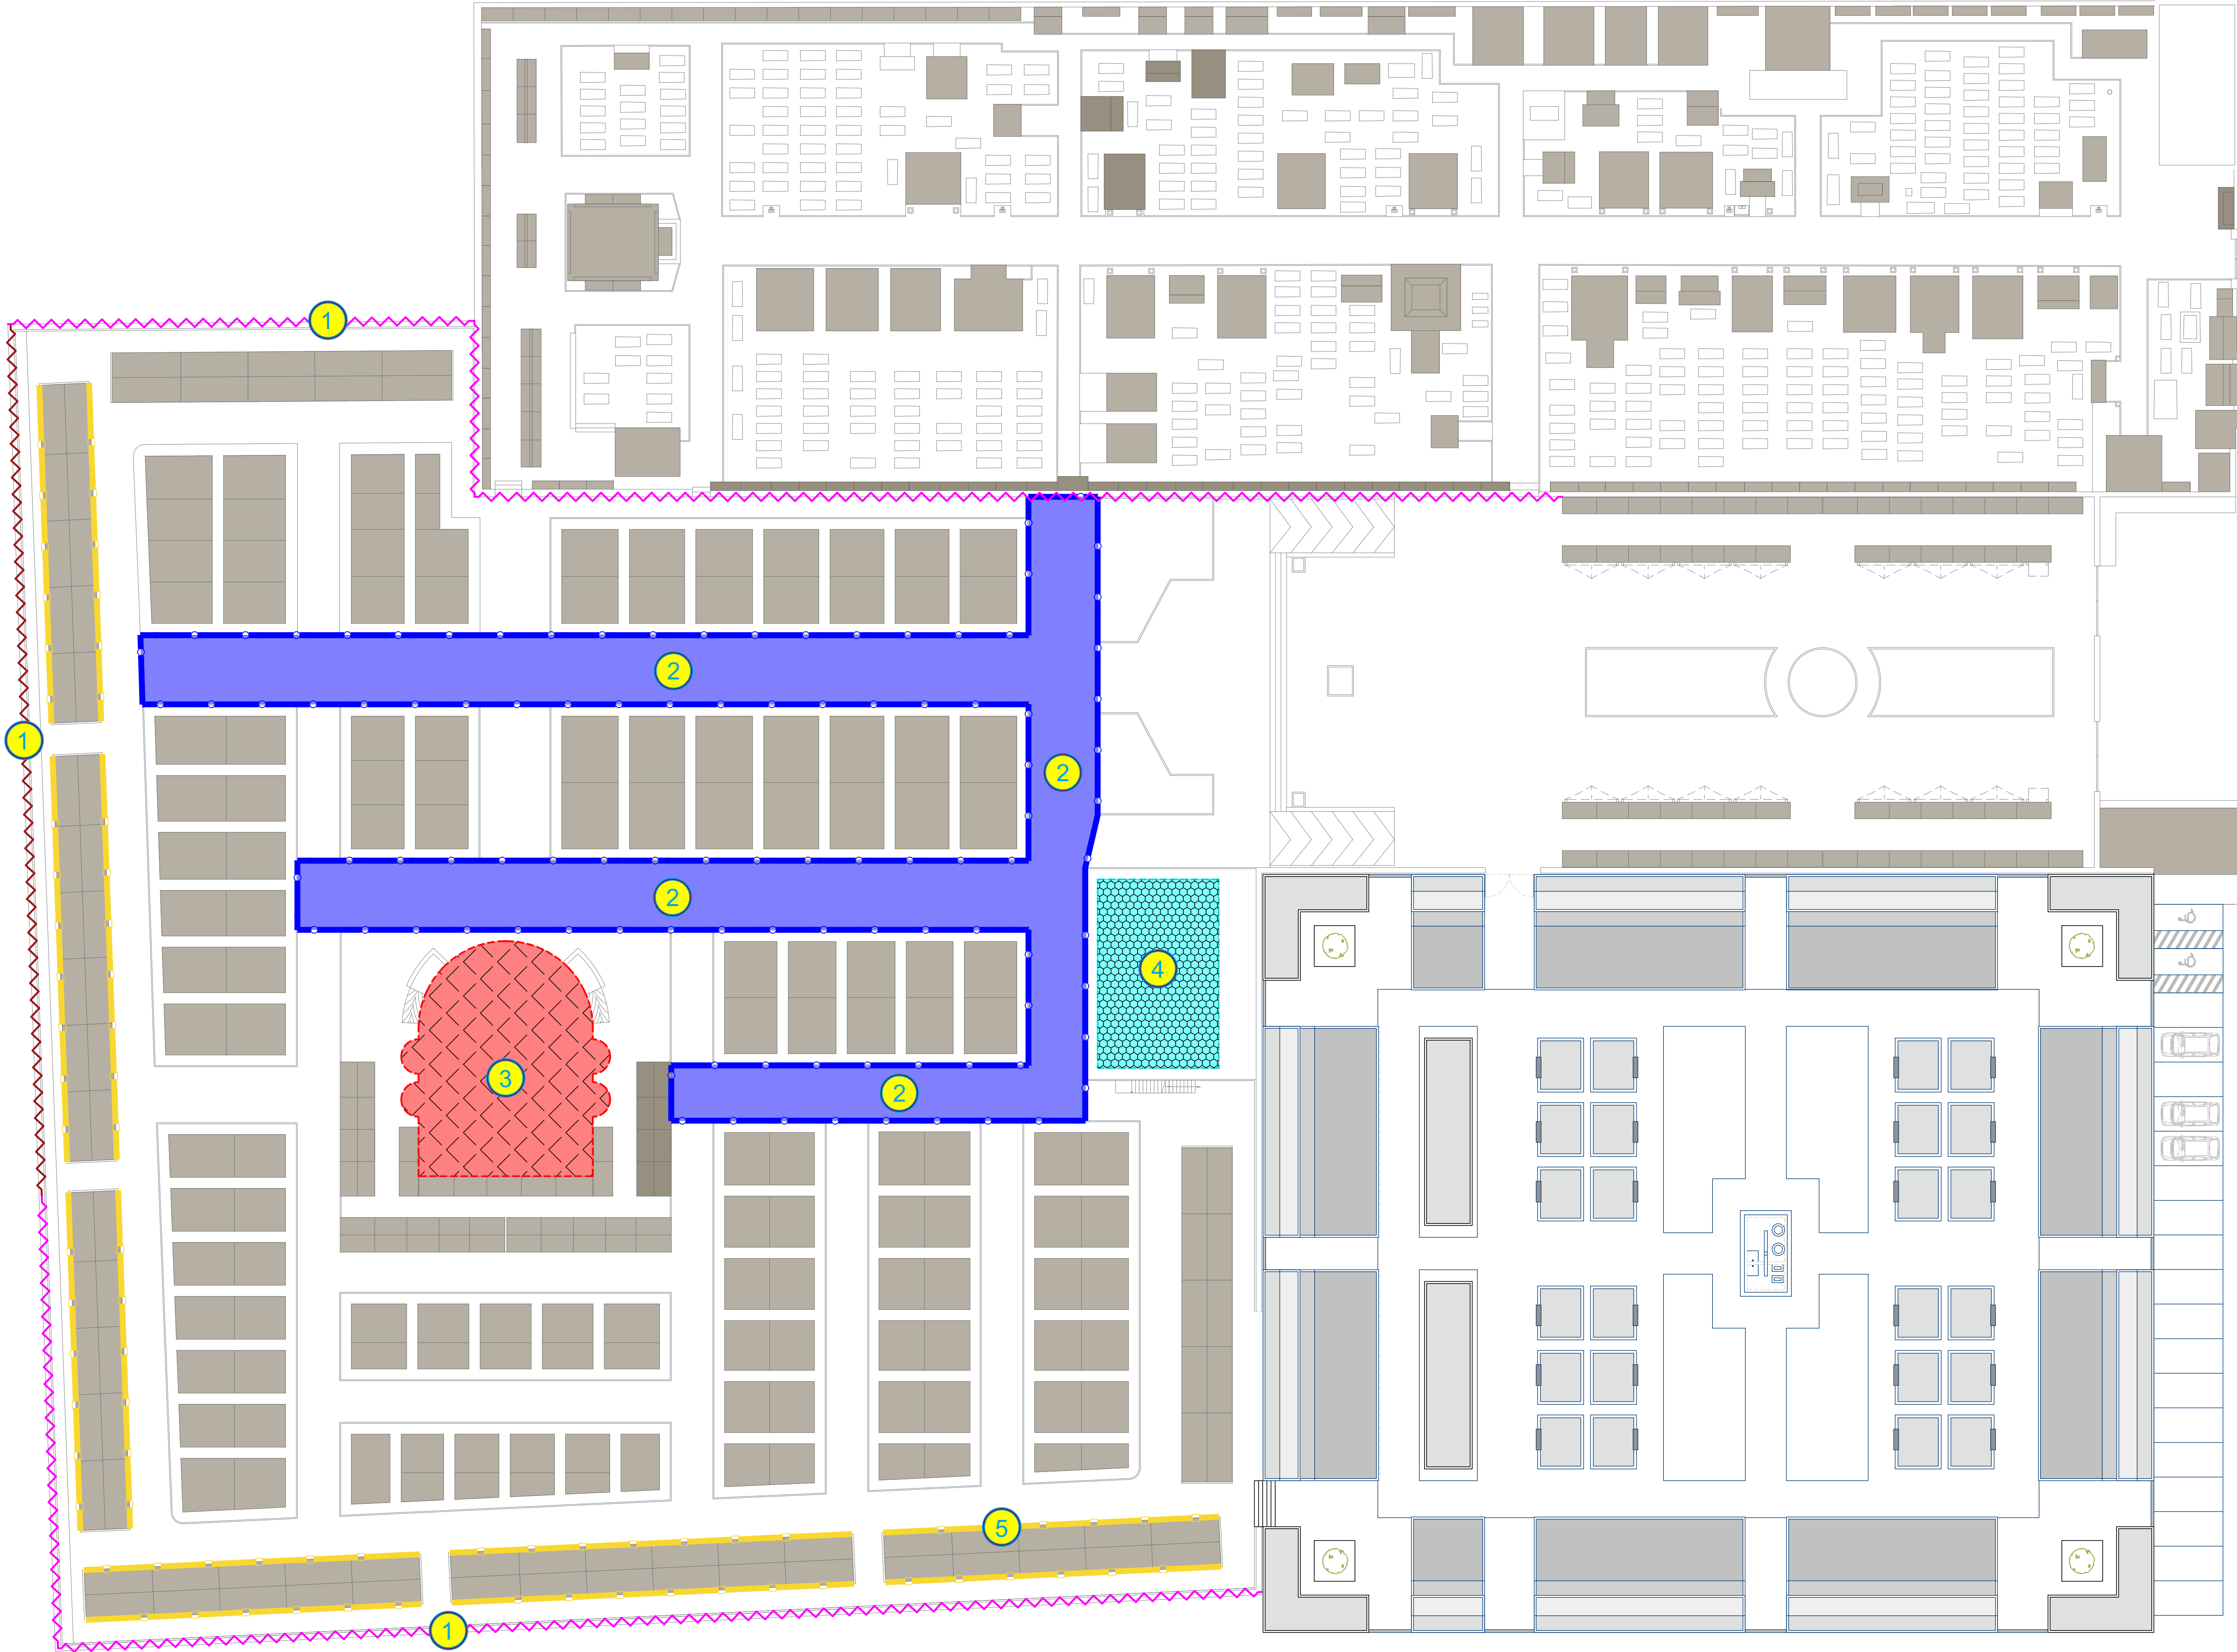
Il muro cimiteriale che corre a sud-ovest del complesso è fortemente degradato. In alcuni punti si nota l'espulsione del conglomerato e i ferri stessi sono visibilmente arrugginiti. Scopo dell'intervento è individuare e riparare le porzioni di muro danneggiate, dalle azioni atmosferiche e dalle successive infiltrazioni. Una porzione di muro ad ovest invece è stata abbattuta e mai ricostruita, si propone quindi la ricostruzione del muro perimetrale.

I viali principali del cimitero (area chiesa) hanno una pavimentazione in conglomerato bituminoso e risultano interessati da cedimenti vari. Tali cedimenti sono dovuti, oltre alla veruta della pavimentazione, anche all'irregolare convogliamento delle acque meteoriche e quindi al dilavamento dell'asfalto. Gli interventi di manutenzione previsti consistono:

Alcuni blocchi loculi nella zona sud-ovest del cimitero presentano segni di degrado, con ferri a vista ormai arrugginiti e parti di intonaco distaccato o ammattato. Scopo dell'intervento è il rifacimento della porzione di intonaco danneggiata e la riqualificazione dei ferri di armatura. L'entità del degrado verrà valutata tramite esame visivo preliminare, seguito da un saggio effettuato a mano o con strumenti specifici. Le operazioni previste consistono:

- Circoscrizione delle aree interessate dal degrado;
- Raschiatura dello strato di pitture, quello di rasatura e, infine, quello di finitura dell'intonaco;
- Rifacimento completo dell'intonaco e della l'integrità;
- Demolizione del calcestruzzo degradato del rivestimento esteso a tutta la zona interessata dalla corrosione delle armature;
- Pulitura delle armature scoperte dalle scorie della corrosione;
- Applicazione di un inibitore di corrosione sulle armature.

- rimozione a scarico della pavimentazione danneggiata;
- riaffacciamento del sottofondo e nuovo manto di usura con eventuale sagomatura per il corretto smaltimento delle acque meteoriche;

Inoltre si prevede la pulizia delle caditoie mediante la rimozione di sterpaglie e/o altro materiale che ne causano intasamento o che comporta un mal funzionamento della raccolta delle acque meteoriche, laddove, da un esame visivo risulta compromessa la funzione della caditoia sarà prevista la sostituzione.

- Integrità interna e esterna e rifacimento dell'intonaco ammattato;
- nessa a norma dell'impianto elettrico, delle lampade volvere;
- Ripavimentazione delle pavimentazioni ammattate;
- adeguamento illuminotecnico e sostituzione corpi illuminanti obsoleti con nuovi a tecnologia a LED;
- revisione e manutenzione degli infissi esterni esistenti.

- Integrità esterna ed interna e rifacimento dell'intonaco laddove ammattato;
- nessa a norma dell'impianto elettrico;
- impianto di climatizzazione estiva ed invernale;
- adeguamento illuminotecnico e sostituzione corpi illuminanti obsoleti con nuovi a tecnologia a LED;
- revisione e manutenzione degli infissi esterni esistenti;
- fornitura di arredi.
